日整連第27-462号  
平成28年2月23日

事業用自動車の車両火災事故防止に向けた保守管理の徹底について

# バス火災事故の状況について

～ 事業用バスの火災事故58件の分析 ～

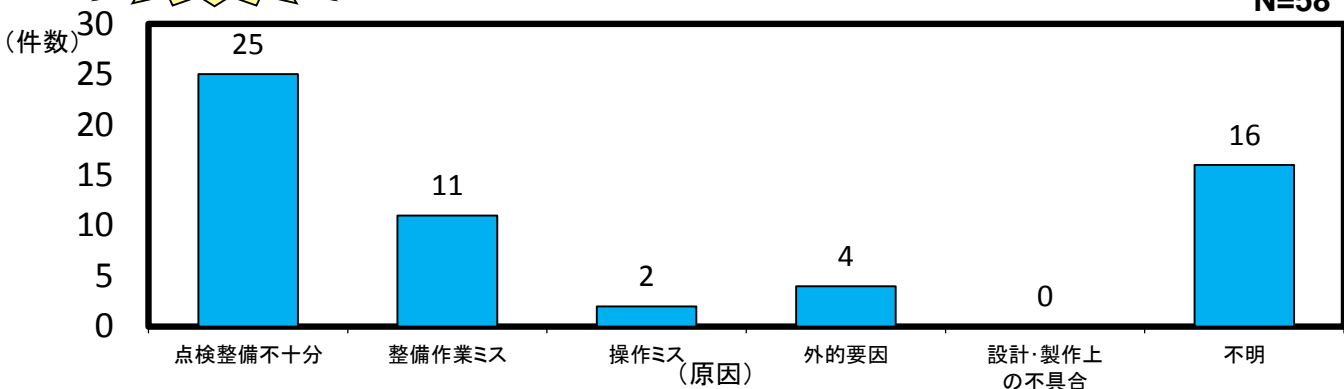
原因（一次的なもの） 事業用バス火災事故 出火原因別（推定を含む）

- 原因としては、**点検整備不十分**の割合が多く、**適切な点検整備**をしていれば、免れたと考えられる事故があった。
- 出火に至る状況では、**電気配線ショート**、**燃料漏れ**が目立つ。
- 出火箇所では、**エンジンルーム内の出火**が多い。

については、同種事故の再発防止を図るため、貴会傘下会員に対して、今回の分析結果中、出火に至る状況として多くを占める電気配線ショートや燃料漏れなどを発生させないよう定期交換部品の確実な交換の実施、自動車部品の確実な取付けなど、適切かつ確実な点検整備の実施について周知徹底を図られたい。

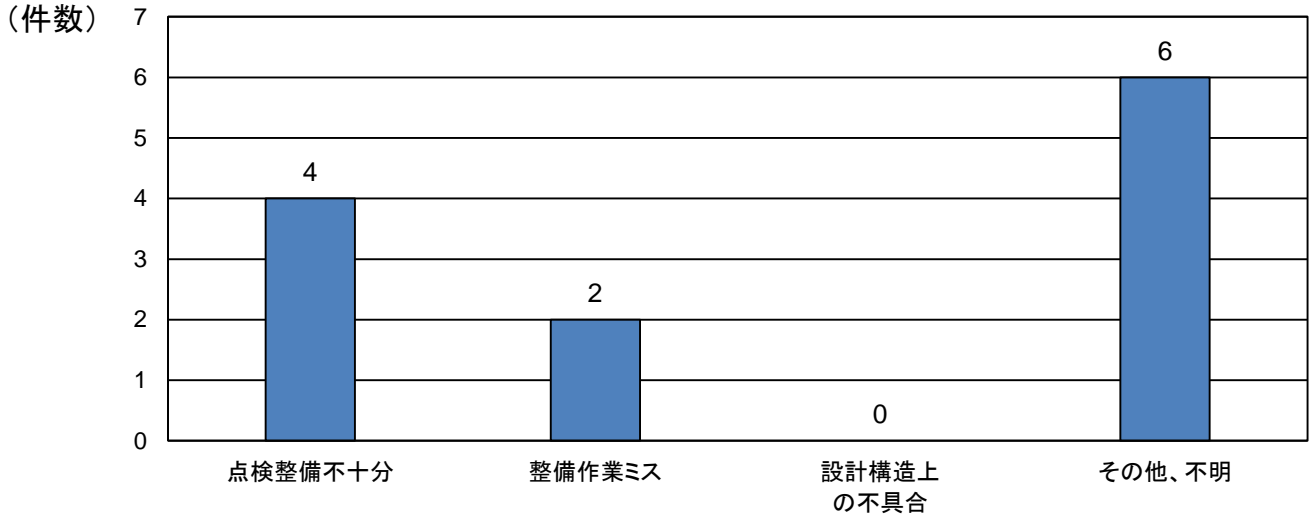
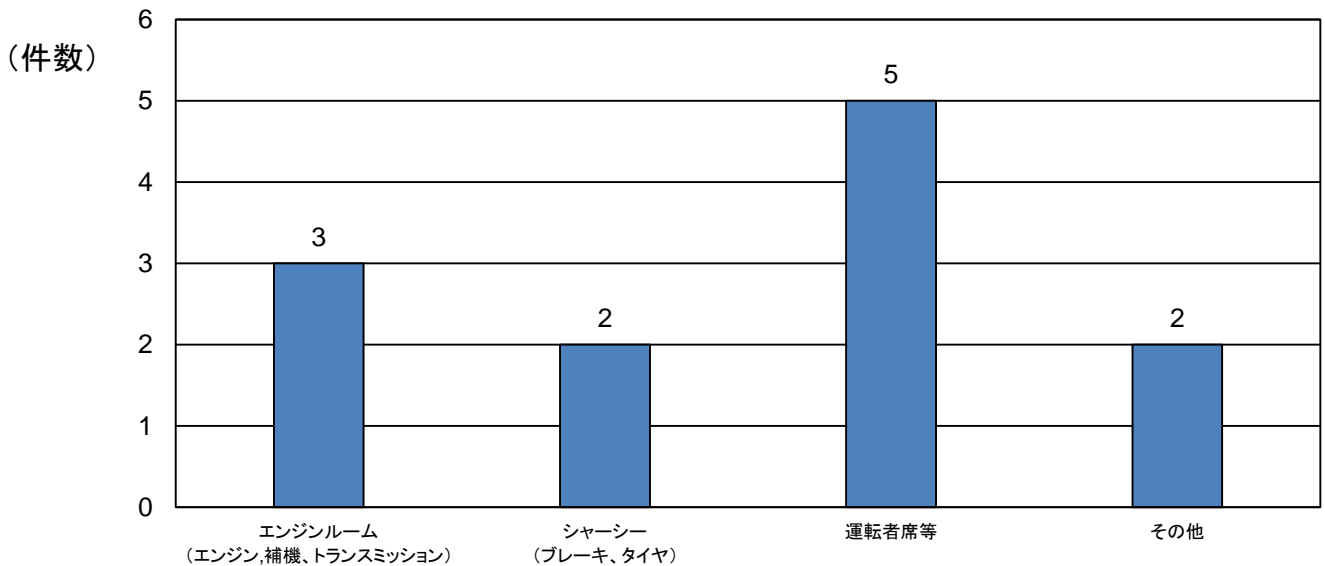
➡ 火災に至る状況で最多の電気配線ショート(12件)を原因別及び部位別に分析。

長年使用によるヒューズボックス内部の埃等が、排気ブレーキリレーハーネスや他のコネクタに付着し、水気・湿気などで配線が腐食したことで発熱・発火に至ったものと推定。

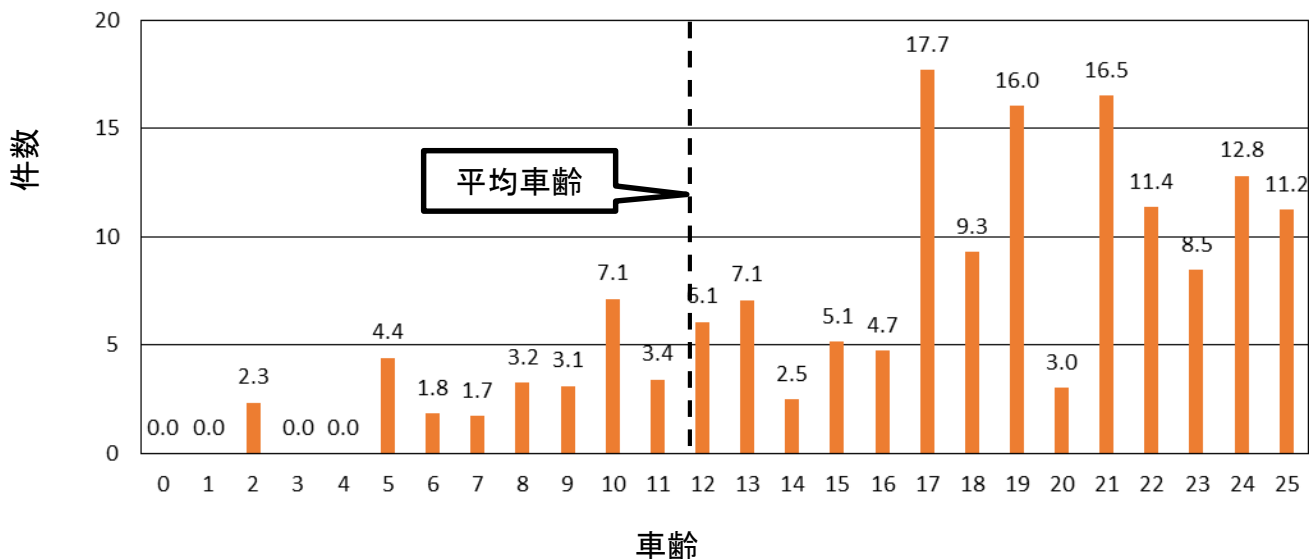
事業用バス火災事故件数 一万台あたり件数

➡ 車齢が高いバスは、火災の発生件数が多い傾向にある。

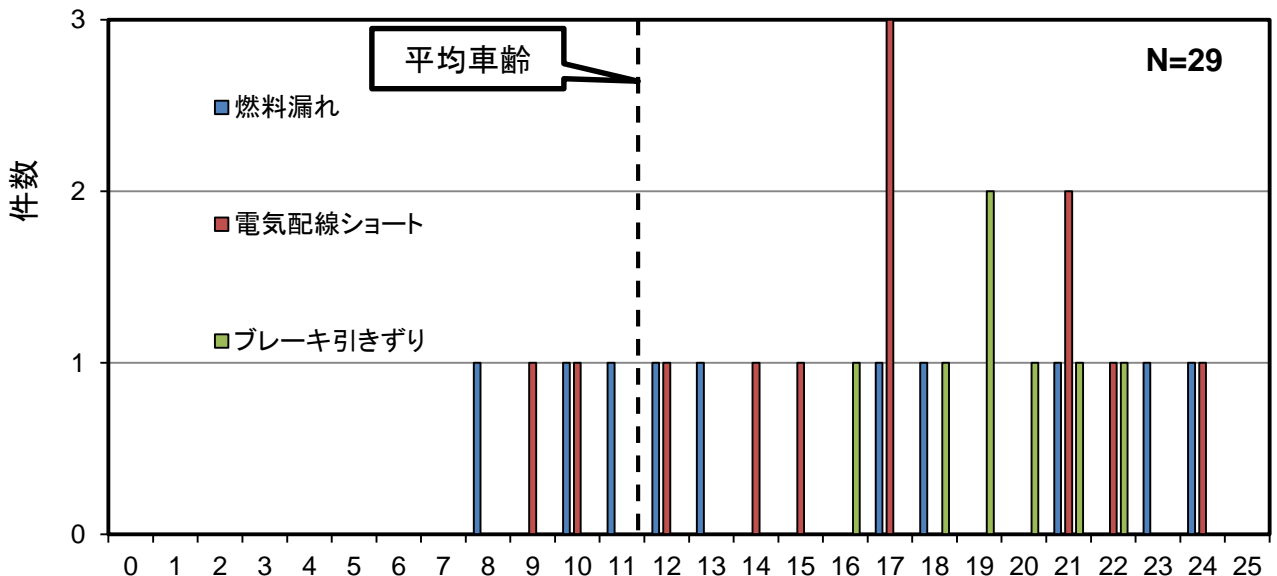
## 出火に至る状況トップ3の車齢別火災事故発生状況

- ➡ 出火に至る状況のトップ3(電気配線ショート、燃料漏れ、ブレーキ引きずり)を車齢別に見ると、電気配線ショート及び燃料漏れは車齢8年以上の車両で発生しており、車齢による偏りはない状況。
- ➡ 他方、ブレーキ引きずりは車齢16年以上の車齢が高い車両で見られる。(バスの平均車齢は11.8年)

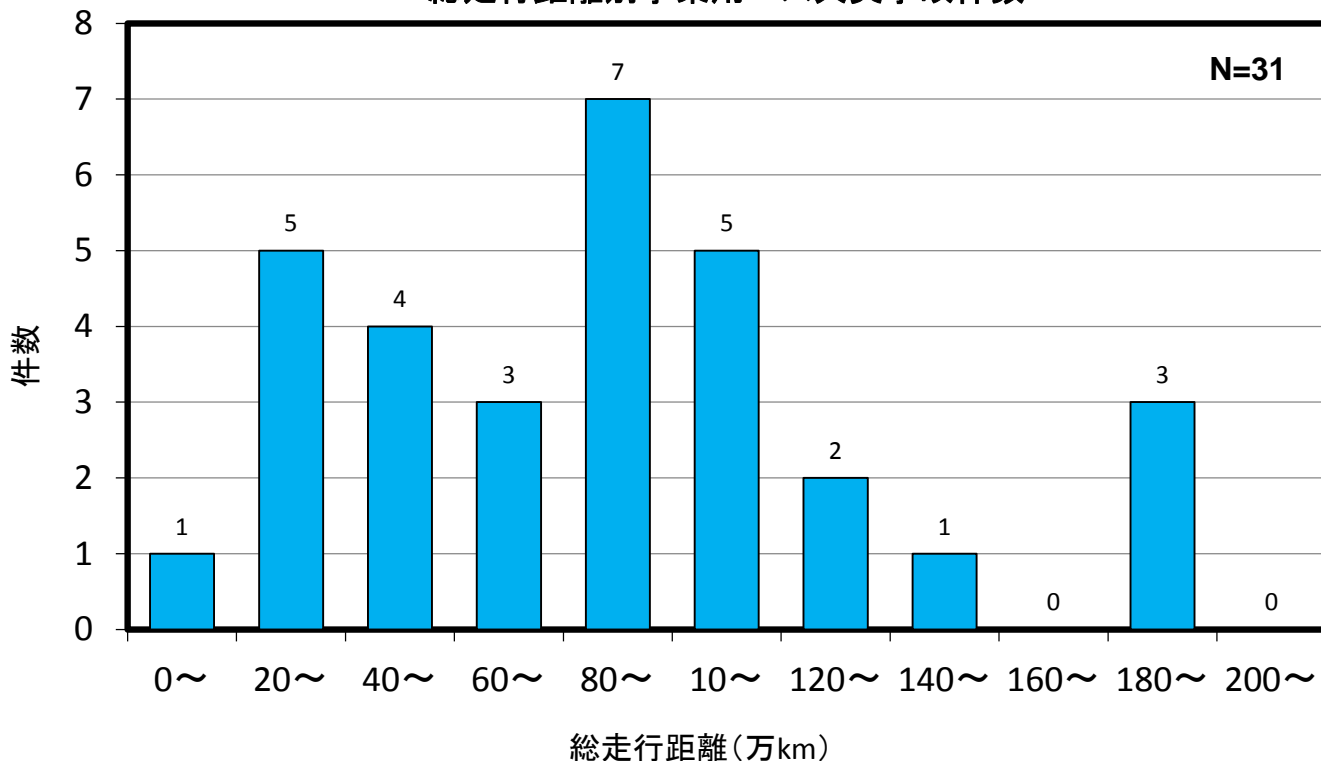
### 総走行距離別事業用バス火災事故件数

➡ 総走行距離別に火災の発生件数を見ると、比較的短い走行距離でも火災が発生している。

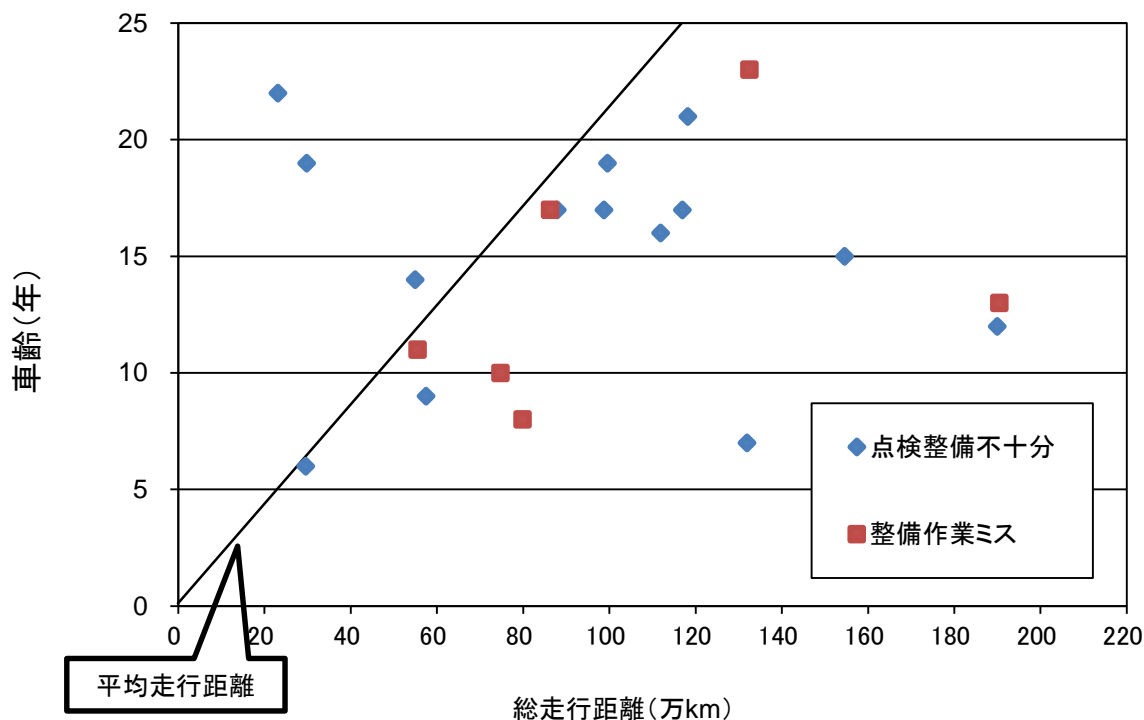
- ➡ 車齢と総走行距離別の分布を原因別（点検整備不十分、整備作業ミス）に分析

- ➡ 車齢にかかわらず点検整備不十分による火災は、走行距離が比較的長い車両において発生している。
